JOSEP SELGA

PLA DE GESTIÓ DE PODA DE L'ARBRAT

Ajuntament Sant Hilari Sacalm

octubre 2019

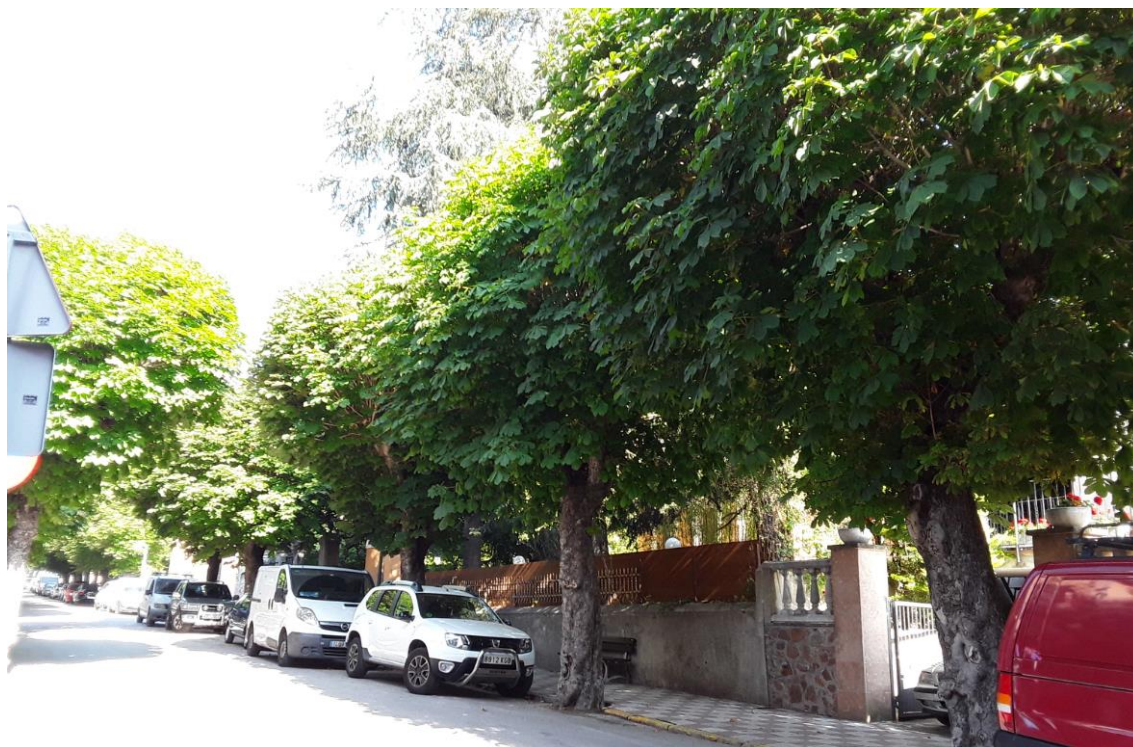
Castaners d'Índies reformats en el Passeig de la Font Vella

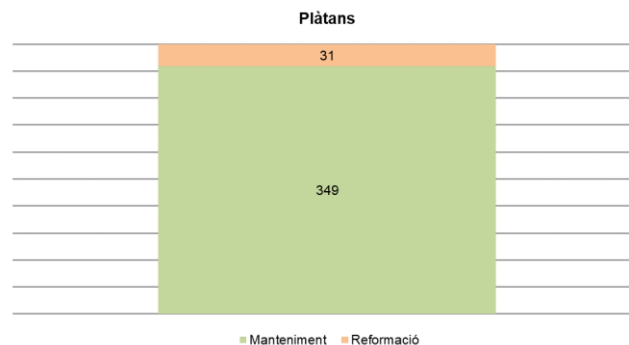
Es recomana realitzar bona part dels exemplars poda de manteniment (349) en el cas dels arbres que han aconseguit reorganitzat la seva capçada després de les podes realitzades.

Alguns exemplars (31), es recomana una poda de reformació per tal de regular l'estructura de l'arbre i disminuir risc de fractura i caiguda de branques. Això suposa una primera intervenció en la que reduïm la capçada de l'arbre a una mida ajustada a la seva estructura i situació eliminant les darreres unitats formades per les diferents brocades. La nova brotada d'emergència serà abundant (els rebrots compatiran entre ells) i menys vigorosa perquè sorgirà de fusta més madura i com a conseqüència hi haurà menys creixement. Si eliminem els brots que puguin molestar però respectem la resta, l'estructura s'anirà estabilitzant. En la majoria dels casos es podrà mantenir la nova capçada pràcticament sense intervencions i en el carrers que hi hagi molt poc espai es podrà optar per realitzar podes periòdiques molt senzilles eliminat els brots de l'any.

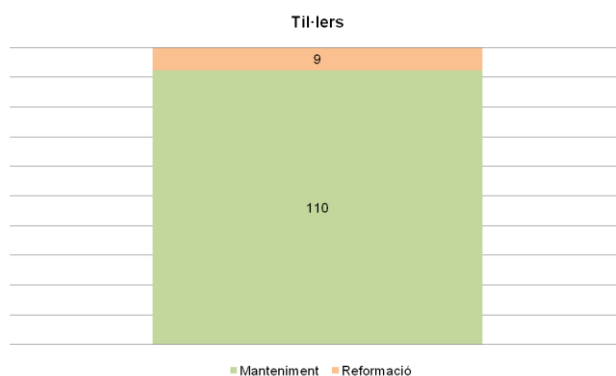
A la majoria de til·lers caldria mantenir el seu port natural i precisen poda de manteniment. Només alguns exemplars que han sofert podes severes els convindria realitzar una reformació i després fer manteniment.

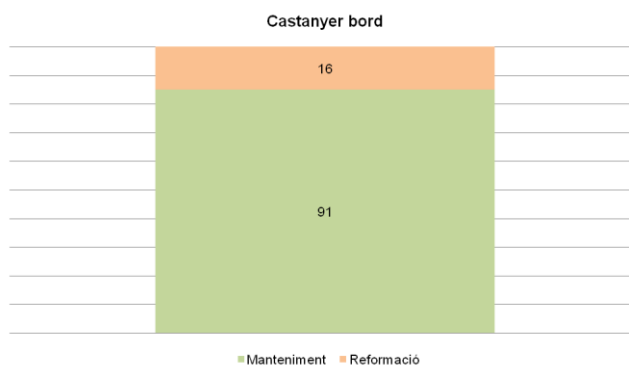
En els darrers anys bona part dels castanyers (50%) han estat reformats amb un resultat satisfactori i ara només se'ls ha de realitzar esporgues de manteniment per eliminar branques seques i que puguin molestar. Hi ha uns pocs exemplars que caldrà fer poda de reformació.

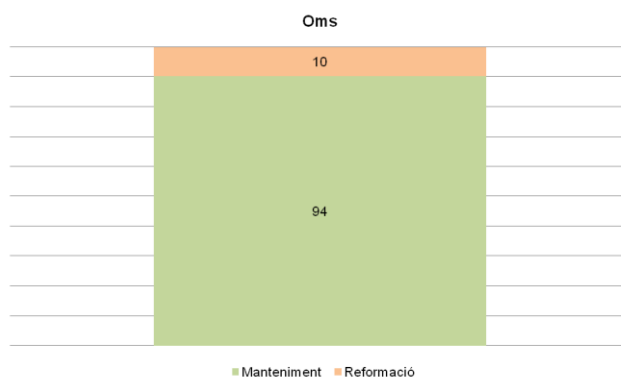
Els oms estan representats per diferents espècies de port gran, amb plagues cròniques i arrels amb facilitat per aixecar paviment. No és recomanable per viari i menys per voreres estretes. També és una de les espècies associada a més accidents i cal tenir ho en compte en la seva gestió.

Els exemplars amb l'estructura alterada convé realitzar una poda de reformació i aconseguir una capçada més reduïda i sense braços de palanca llargs.

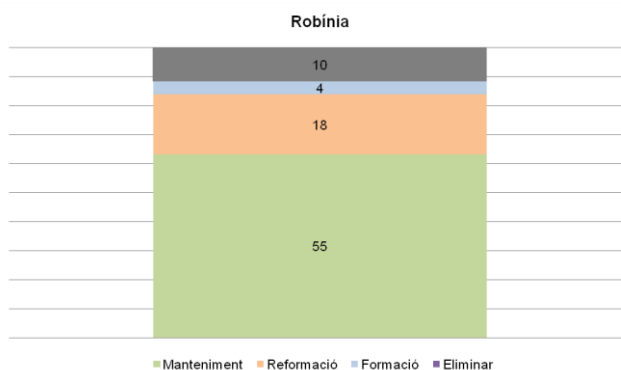
Es recomana seguir realitzant esporgues de manteniment a les robínies en estat normal i lleugerament alterades, i realitzar poda de reformació als exemplars més alterats (18).

Hi ha 10 exemplars en el marge Plaça de l'Ajuntament que es recomana la seva tala.

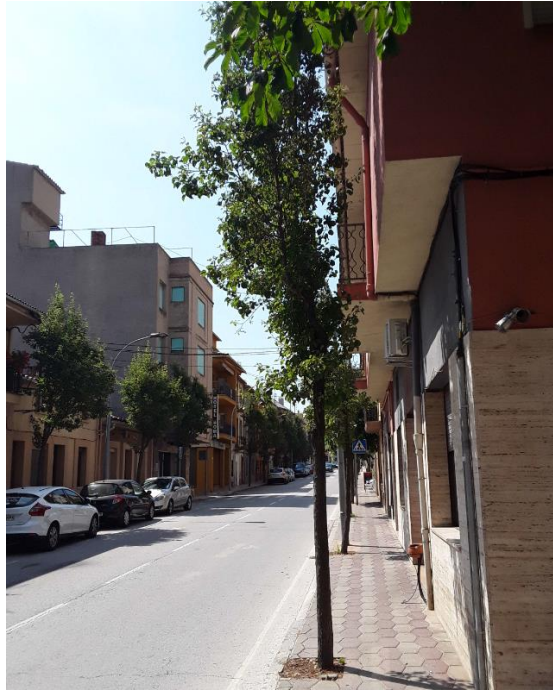
Tram cruïlla de Can Bernet-plaça Can Ros, voreres estretes i les pereres provoquen conflictes amb façanes i balcones, es recomana la seva substitució progressiva per una altra espècie de port més petit.

Pereres Tram cruïlla de Can Bernet-Plaça Can Ros

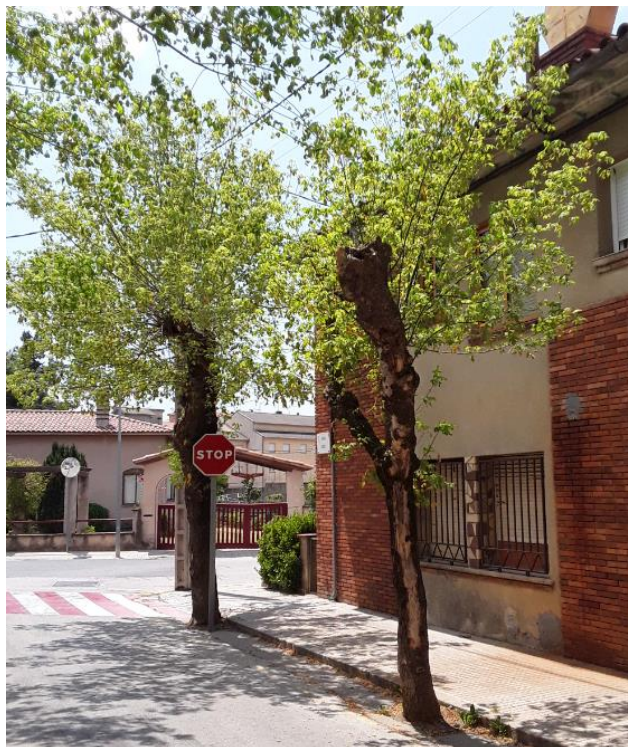
Negundos C/ Antoni Gaudí

En el Carrer Antoni Gaudí s'haurien d'anular els escocells a mesura que es vagin morint els negundos i no replantar fins que no s'elabori un projecte d'urbanització del carrer.
